LUFTBILDAUSWERTUNG

Projekt: 2021171 Traunstein, Neubau eines Schülerwohnheimes

Auftraggeber: Zweckverband Heimat.Chiemgau
Papst-Benedikt-XVI.-Platz
83278 Traunstein

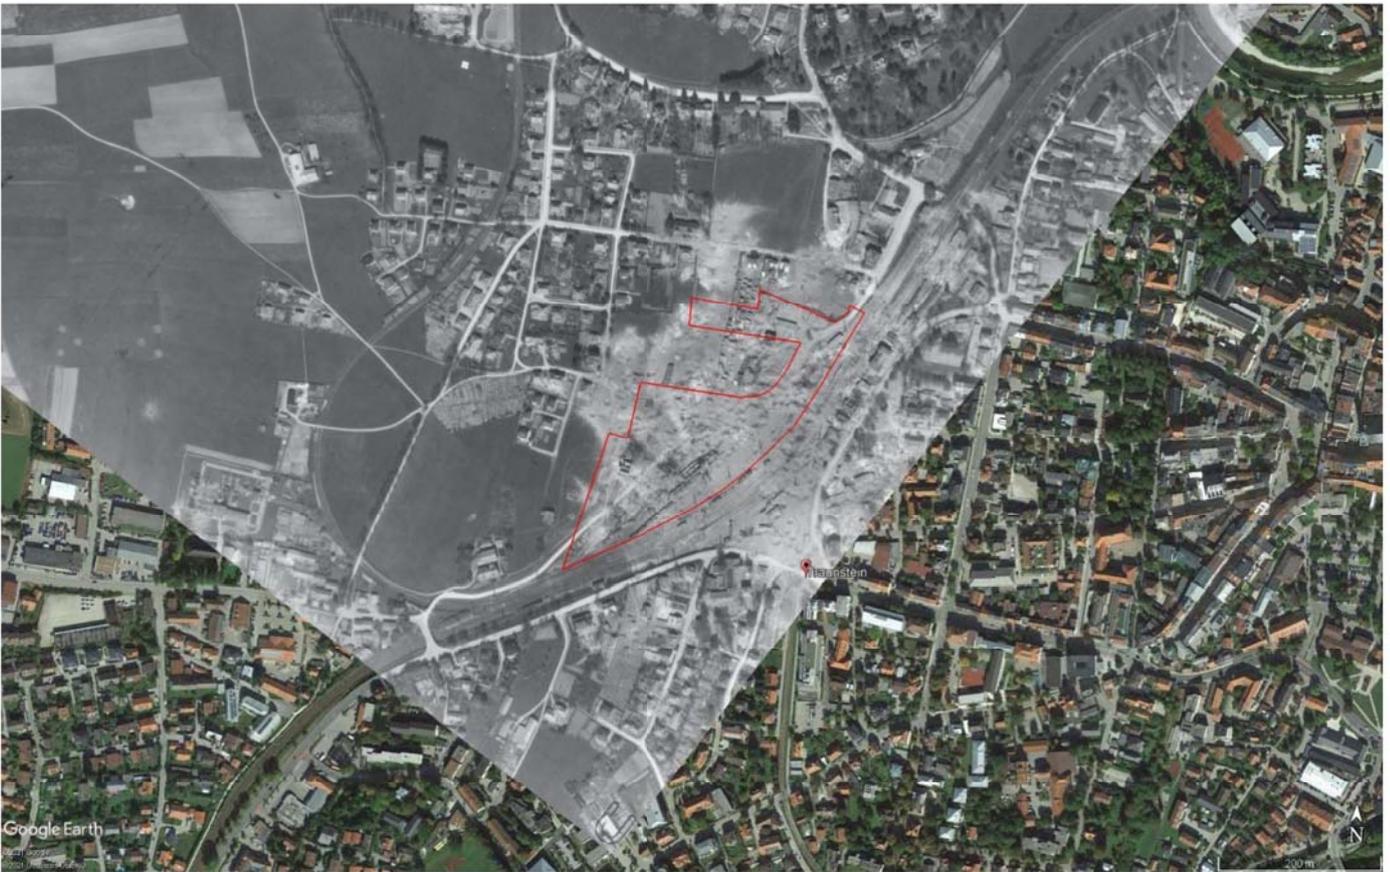
Luftbild vom 20.04.1945

Die Auswertung der Kriegsluftbilder vom 20.04.1945 haben für das Untersuchungsgebiet etliche Einschlagrichter, sowie Verdachtspunkte ergeben. Im gesamten Bereich muss daher vom Grundsatz her verstärkt mit Bombenblindgängern gerechnet werden.

Durch die vorsorglich durchgeführte Luftbildauswertung der Kriegsluftbilder und der Nachkriegsbilder wurde festgestellt, dass sich Bebauung auf diesem Gelände zum Zeitpunkt des 2. Weltkrieges befand. Im gesamten Umfeld sind viele Bombentrichter erkennbar.

Bei der festgestellten Kampfmittelbelastung des Untersuchungsbereichs ist eine systematische Überprüfung des Geländes (Sondierung auf Bombenblindgänger, ggf. nach Abtrag des Oberbodens) vor Beginn von erdeingreifenden Bauarbeiten erforderlich.

Sofern die Fläche nicht sondierfähig sein sollte (z.B. wg. Auffüllungen, Versiegelungen oder sonstigen magnetischen Anomalien), sind aus Sicherheitsgründen weitere Kampfmittelräummaßnahmen bei bodeneingreifenden Bauarbeiten erforderlich. Hier empfehlen wir eine fachtechnische Baubegleitung durch einen Truppführer nach §20 SprengG.

Es ist dann notwendig, einen evtl. vorgesehenen Baugrubenverbau (Spundwand, Berliner Verbau usw.) durch Sondierungsbohrungen in der Verbauachse abzusichern. Die Erdaushubarbeiten sollen in der Form begleitet werden, dass bei Vorliegen einer sondierfähigen Messebene die Fläche mit Sonde abgesucht wird.
